تدمير التراث الثقافي في لبنان بسبب الحرب المستمرة

HERITAGE EDUCATION PROGRAM
برنامج التدريب على التراث

تقرير02 - Nov. 11, 2024

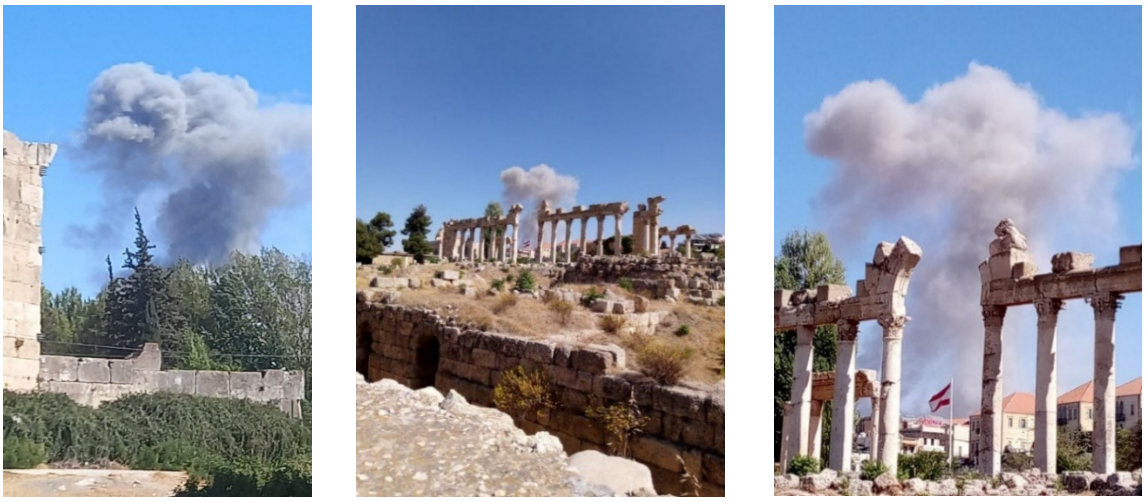
يعود تاريخ مأهولية مدينة بعلبك إلى القرن الثامن قبل الميلاد. تشتهر المدينة بآثارها الرومانية الضخمة التي تعود إلى القرنين الأول والثالث الميلاديين. وقد كانت بعلبك مأهولة بشكل متواصل حتى يومنا هذا، ولا تزال بعض الآثار المتبقية من العصور الوسطى والعثمانية، المحفوظة في المدينة القديمة وفي رأس العين، مهدّدة بشكل كبير جراء الهجمات. لا توجد حاليًا أضرار معروفة بالمواقع الأثرية في بعلبك، لكن من المحتمل أن الصواريخ التي سقطت بالقرب من القلعة قد تسببت بأضرار. ووفقًا للتقارير، سقطت معظم الصواريخ غرب آثار المعابد وشمال رأس العين. كما أن آثار مسجد المعلق (القرن الحادي عشر والثالث عشر الميلادي) في رأس العين معرضة لخطر الموجات الإرتدادية الناتجة عن الانفجارات. وقد وقع انفجار في وسط المدينة القديمة ليلة 21/20 تشرين الأول، مما تسبب بأضرار لمطعم العجمي الذي يعمل منذ عام 1924.

لقطات مقربة لسحب الدخان الناتجة عن سقوط الصواريخ على منحدرات رأس العين

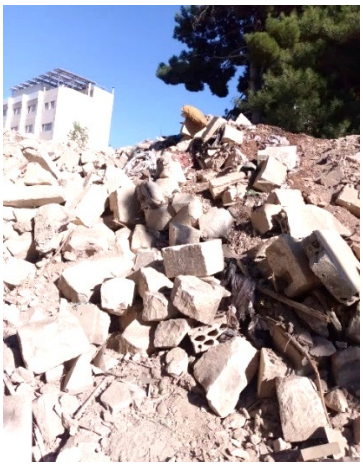
3. منزل بعلبك التقليدي، بجوار فندق بالميرا

يقع هذا المنزل السكني التقليدي من الطبقة الوسطى في "الحي المسيحي" في بعلبك. يتكون من ثلاثة طوابق، مع أروقة وثلاث قاعات مقوّسة وشرفة نموذجية، وقد دمّره صاحبه في نهاية شهر أيلول 2024. تم نشر خبر تدمير المنزل من قبل محافظ بعلبك ووزير الثقافة، اللذان أصدرا مذكرة توقيف بحق المالك، وألزماه قانونيًا بإعادة بناء المنزل.

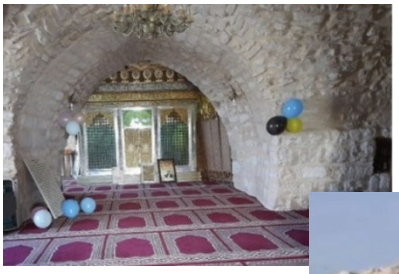
7. مقام المحيبب:

يقع المقام في منطقة محيبيب، وهو مبني للشخصية التوراتية بنيامين، الابن الأخير للبطريرك يعقوب، وحفيد إبراهيم. يُعتبر الضريح وقديسه موضع عبادة من قبل الأديان الإبراهيمية الثلاثة، وفقًا للعهد القديم. تم تدمير الضريح بالكامل، ولم يبق منه شيء، حيث تعرضت القرية أيضًا لهجوم شديد.

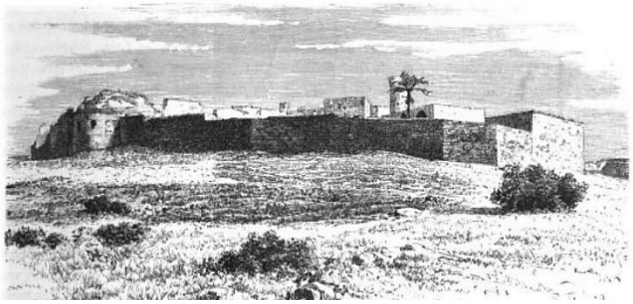
11. قلعة شمع تحت التهديد

تقع قلعة شمع في بلدة شمع في قضاء صور في جبل عامل (جنوب لبنان). تم بناء القلعة من قبل الصليبيين في عام 1116 م، على الرغم من أنه تم تحديد بقايا رومانية وبيزنطية داخل القلعة. تقع على سلسلة جبلية تنتهي في أقصى الجنوب برأس الأبيض، وتطل على مدينة صور وسواحلها. في الباحة الشرقية، التي تتميز بتناسقها الجميل، توجد بعض الأبواب المصنوعة من الرخام الأبيض والأسود. في أحد أطراف القلعة توجد نافذة جميلة ذات قوسين مزدوجين مع قبتين قوطيتين، مما يشير إلى العمارة العربية.

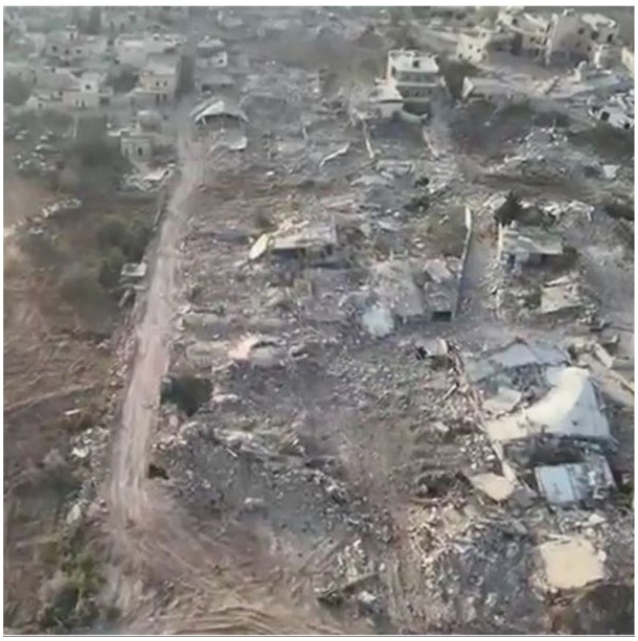
صورة رقم 8: يارون المدمّرة. المصدر: مواقع التواصل الإجتماعي

الصورة رقم 9: بلدة عيتا الشعب، حيث يظهر دمار كبير حول خزان المياه. المصدر: مواقع التواصل الاجتماعي

حتى قبل الاجتياح البري، كانت أشهر من الضربات الصاروخية قد ألحقت أضرارًا بقرية يارون، كما كشفت صور الأقمار الصناعية في الصيف. ومع ذلك، أظهرت صور الأقمار الصناعية الجديدة في تشرين الأول محاولة تدمير إضافية، حيث تم تسوية جزء كامل من يارون بالأرض بعد أن قامت المركبات العسكرية بجرف المنطقة.

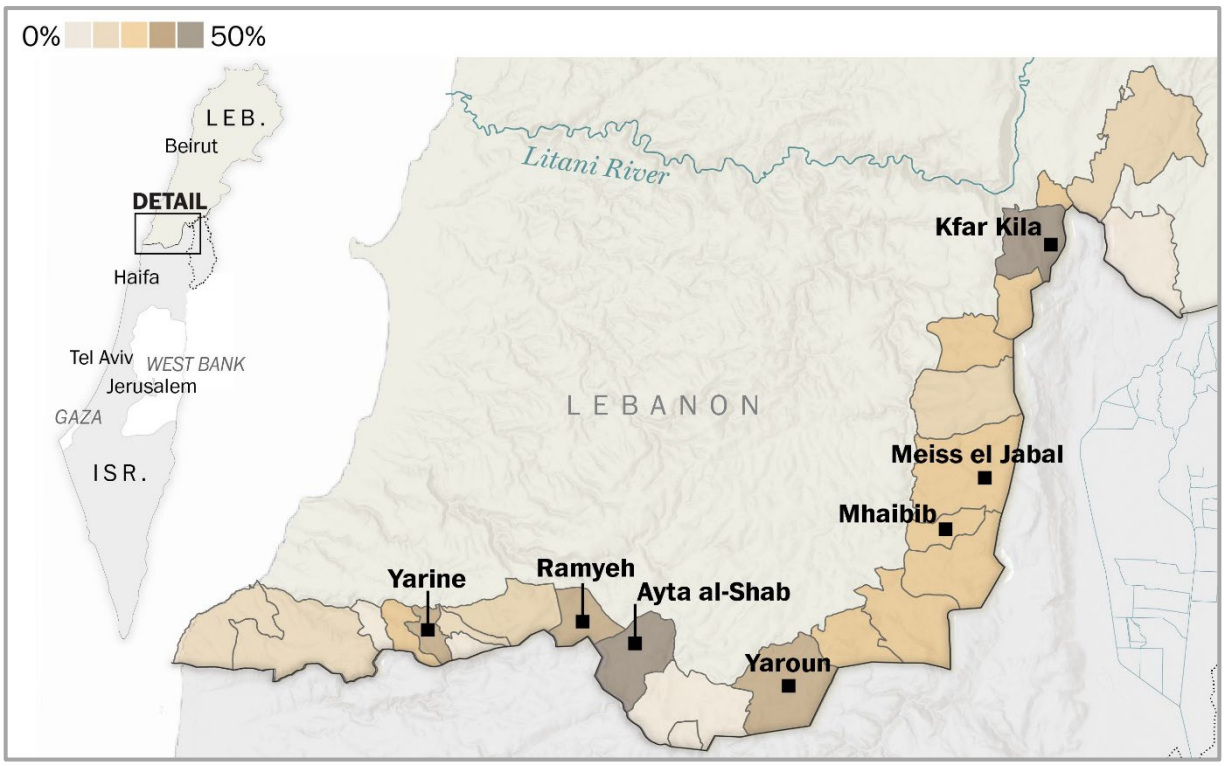
الصورة رقم10 : نسبة الدمار في القرى في جنوب لبنان. المصدر: واشنطن بوست

الصورة رقم11: دمار ما تبقى من قرية ميس الجبل في الجنوب. المصدر: مواقع التواصل الاجتماعي10
